表面処理不良を断面解析

～ 実際に相談を受けた事例 ～

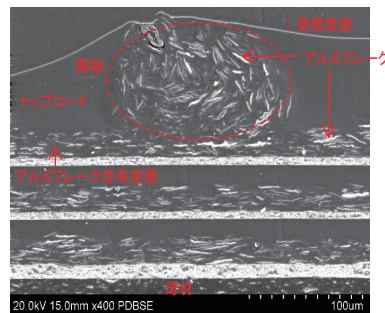
多層塗装を施した製品表面におけるブツの断面写真を図1に示す。トップコート中(アルミフレーク含有塗膜の上)にアルミフレークを含んだ異物が確認された。このため異物はこの製品の塗装に使用されているアルミフレーク含有塗料のダマであると推察される。

図1 多層塗装を施した製品表面におけるブツの断面写真

対策としては塗料のろ過によるダマの除去や攪拌によるダマの発生防止、およびスプレーガンの洗浄等が有効であると考えられる。

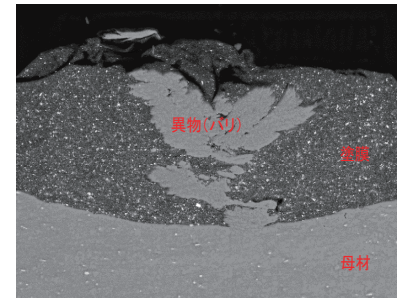
次に、アルミニウム合金上に塗装を施した製品表面におけるブツの断面写真を図2に示す。塗膜中の異物は、母材と同じアルミニウム合金の組成であったこと、母材と繋がっている

ことから、母材の切削加工の際に発生したバリと考えられる。対策としては切削加工後のバリ取り工程や切削工具の使用期間の見直し等が有効であると推察される。

図2 アルミニウム合金上に塗装を施した製品表面におけるブツの断面写真
